# COMUNE DI CESENATICO

## *Allegato A*

*Schede di analisi  
ed indicazioni operative  
relative agli edifici  
del territorio rurale*

**REGOLAMENTO URBANISTICO EDILIZIO**

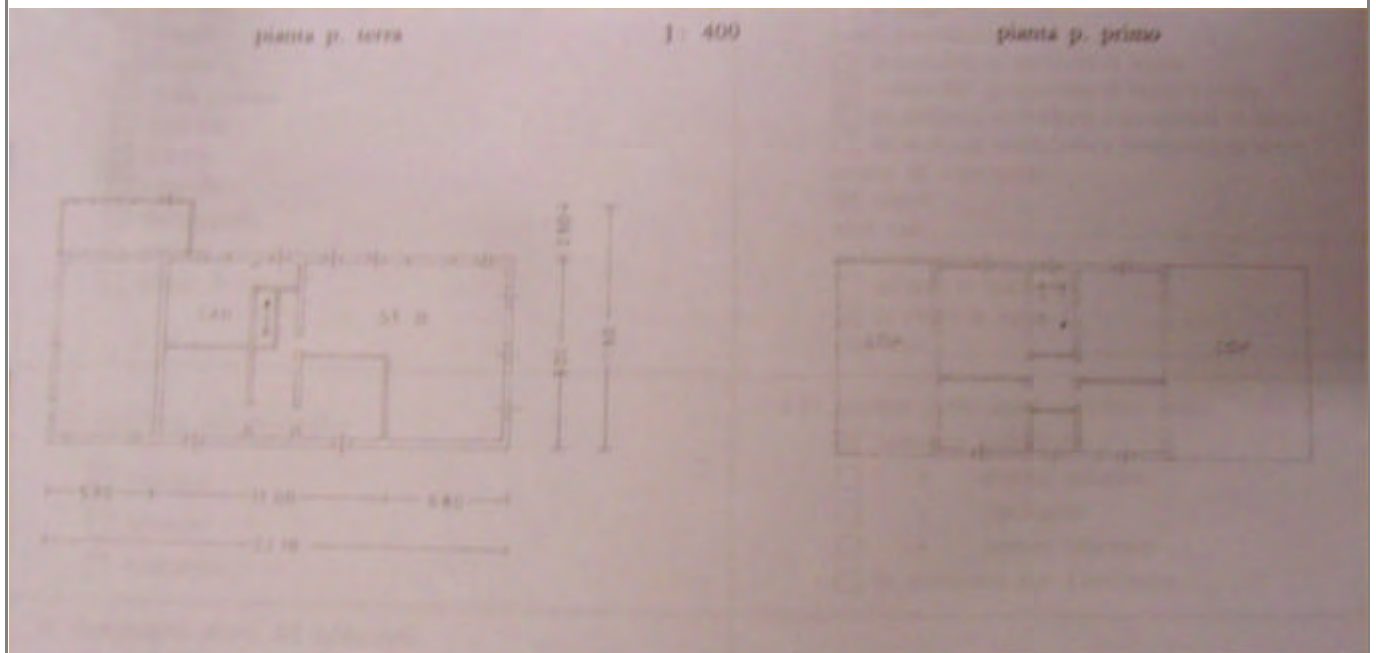
## Rilievo ricavato da controllo in loco

**Note:** I muri sono in mattone, intonacati. Il manto di copertura è costituito da coppi e le architravature sono in piano in legno.

**Stato di conservazione** : in buone condizioni

**Note:** Edificio antecedente al 1830. E' di interesse ambientale.

Restauro e risanamento conservativo di tipo A

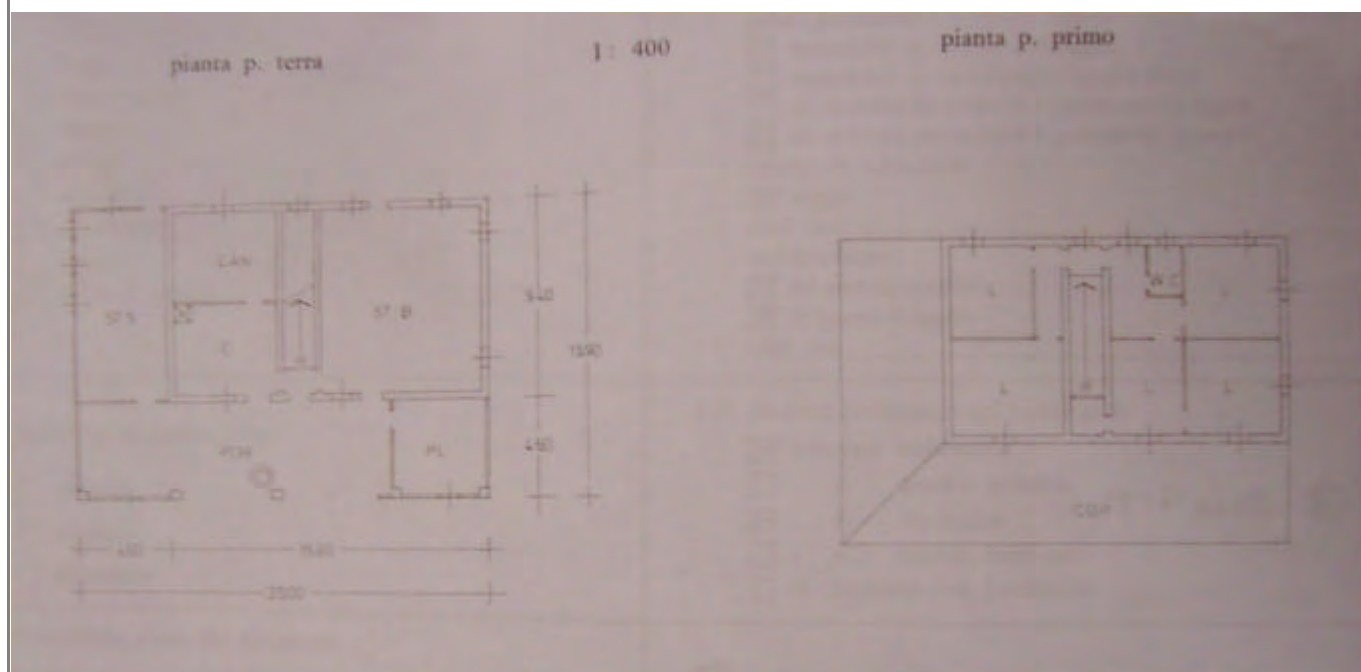
Rilievo ricavato da controllo in loco

**Note:** I muri sono in mattone, intonacati. I solai sono su orditura secondaria e i pavimenti in cotto. Il manto di copertura è costituito da coppi e le architravature sono ad arco in mattoni ed in piano in legno. E' presente un portico. Le modifiche tipologiche sono disorganiche.

**Stato di conservazione** : complessivamente mediocre

**Note:** Edificio esistente nel 1740, poi demolito e ricostruito nel 1931. E' di interesse ambientale e tipologico. La proprietà è della Fondazione Almerici; i coloni vi risiedono saltuariamente (abitano in via Boscabella).

Restauro scientifico

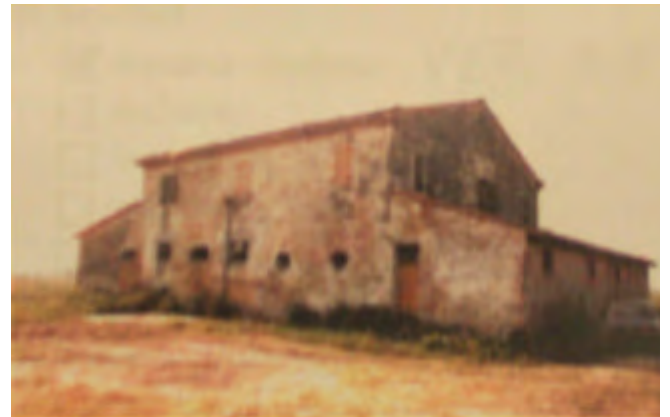
Rilievo ricavato da controllo in loco

**Note:** I muri sono in mattone, intonacati. I solai sono su orditura secondaria e i pavimenti in cotto. Il manto di copertura è costituito da coppi e le architravature sono ad arco in mattoni ed in piano in legno. E' presente un portico. Le modifiche architettoniche sono incoerenti, quelle tipologiche sono disorganiche.

**Stato di conservazione** : complessivamente mediocre

Restauro e risanamento conservativo di tipo B

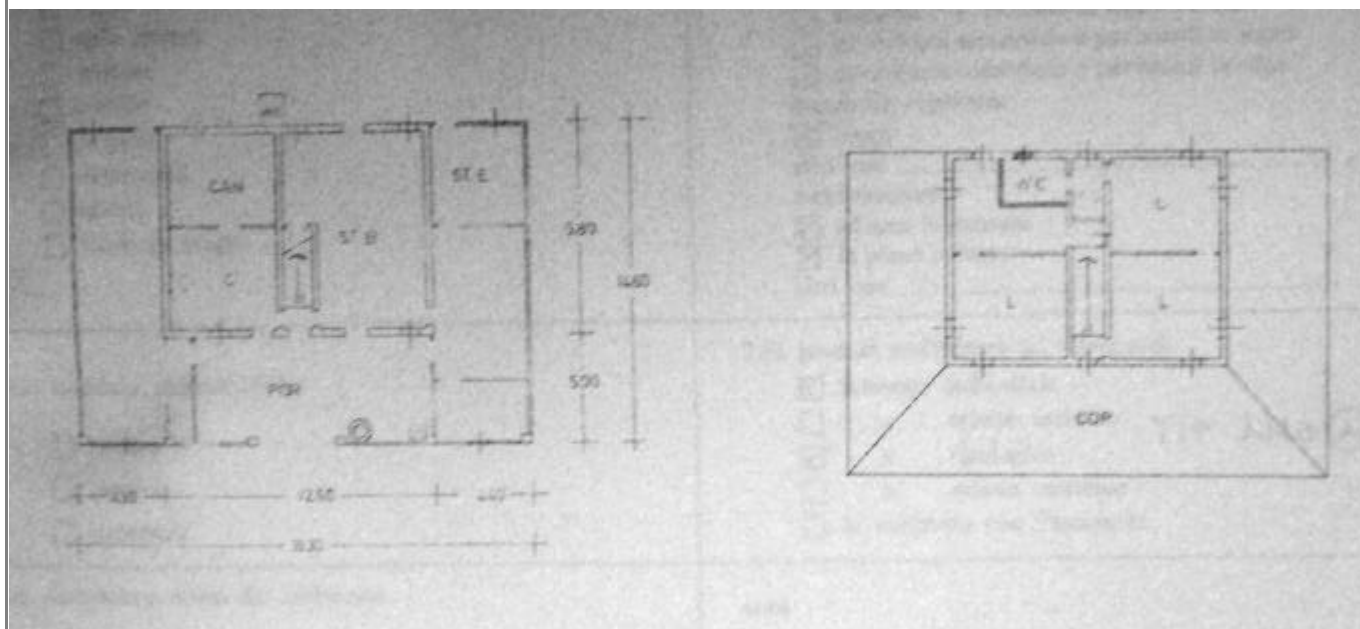
Rilievo ricavato da controllo in loco

**Note:** I muri sono in mattone, intonacati. I solai sono a voltine. Il manto di copertura è costituito da coppi e le architravature sono ad arco in mattoni ed in piano in legno. Ha la pianta quadrata. E' presente un portico. Le modifiche tipologiche sono disorganiche.

**Stato di conservazione** : in buone condizioni

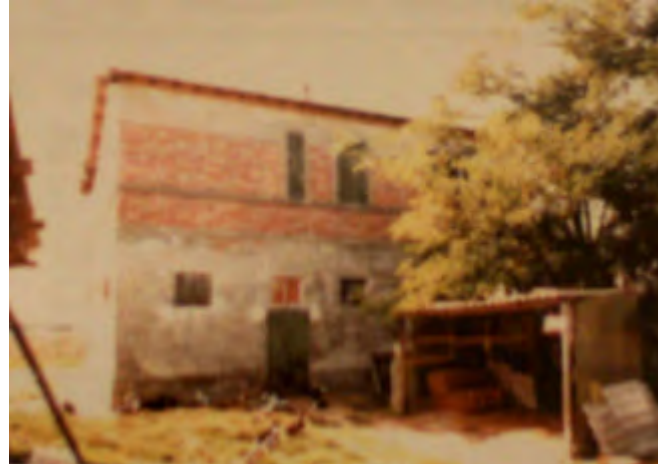
Rilievo ricavato da controllo in loco

**Note:** I muri sono in mattoni a vista, intonacati. Il manto di copertura è costituito da tegolini marsigliesi e le architravature sono in piano in legno e cemento armato. E' presente un portico. Le modifiche architettoniche sono incoerenti.

Restauro e risanamento conservativo di tipo B
