# COMUNE DI CESENATICO

SISTEMA INSEDIATIVO STORICO

Schede di analisi  
ed indicazioni operative  
relative agli edifici  
del territorio rurale

REGOLAMENTO URBANISTICO EDILIZIO

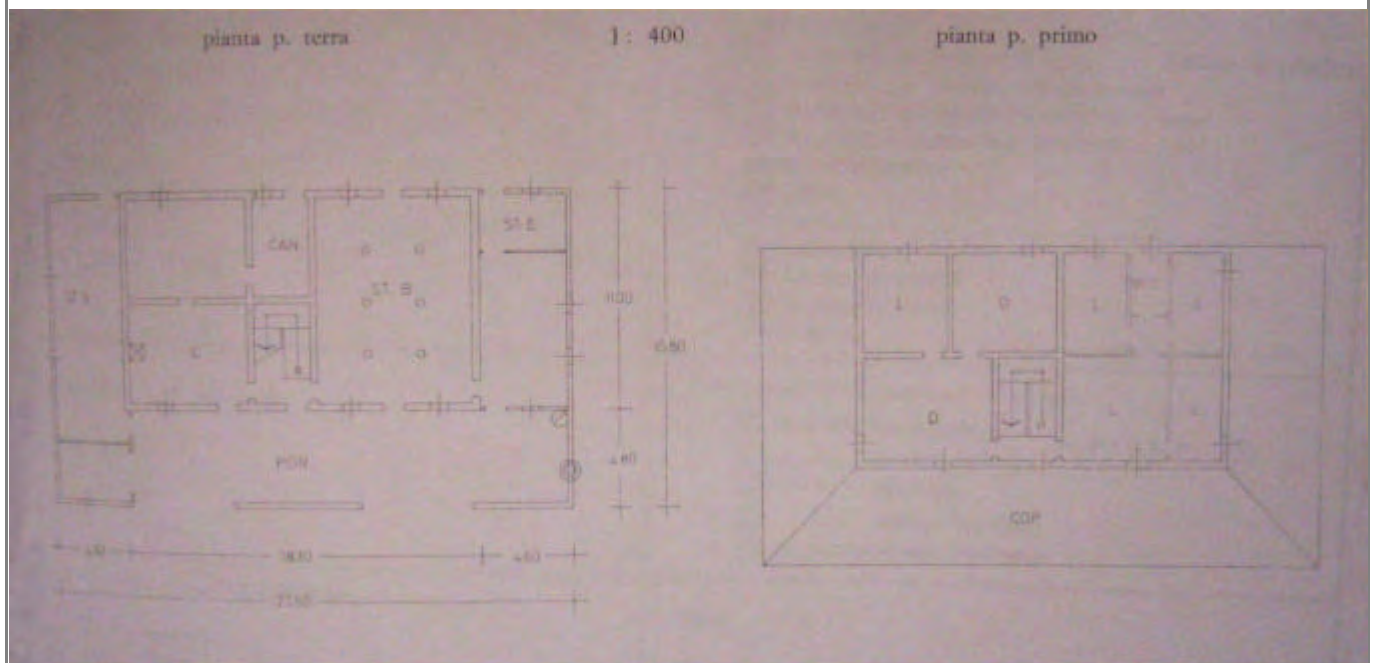
Rilievo ricavato da controllo in loco

**Note:** I muri sono in mattoni, intonacati. I solai sono stati rifatti. Il manto di copertura è costituito da coppi e le architravature sono ad arco in mattoni ed in piano in legno. E' presente un portico ed un cornicione. Le modifiche tipologiche sono disorganiche.

**Stato di conservazione** : in buone condizioni

**Note:** Edificio antecedente al 1830, probabilmente ricostruito a fine del 1800. E' di interesse ambientale e tipologico. La proprietà è la Fondazione Almerici.

Restauro e risanamento conservativo di tipo A

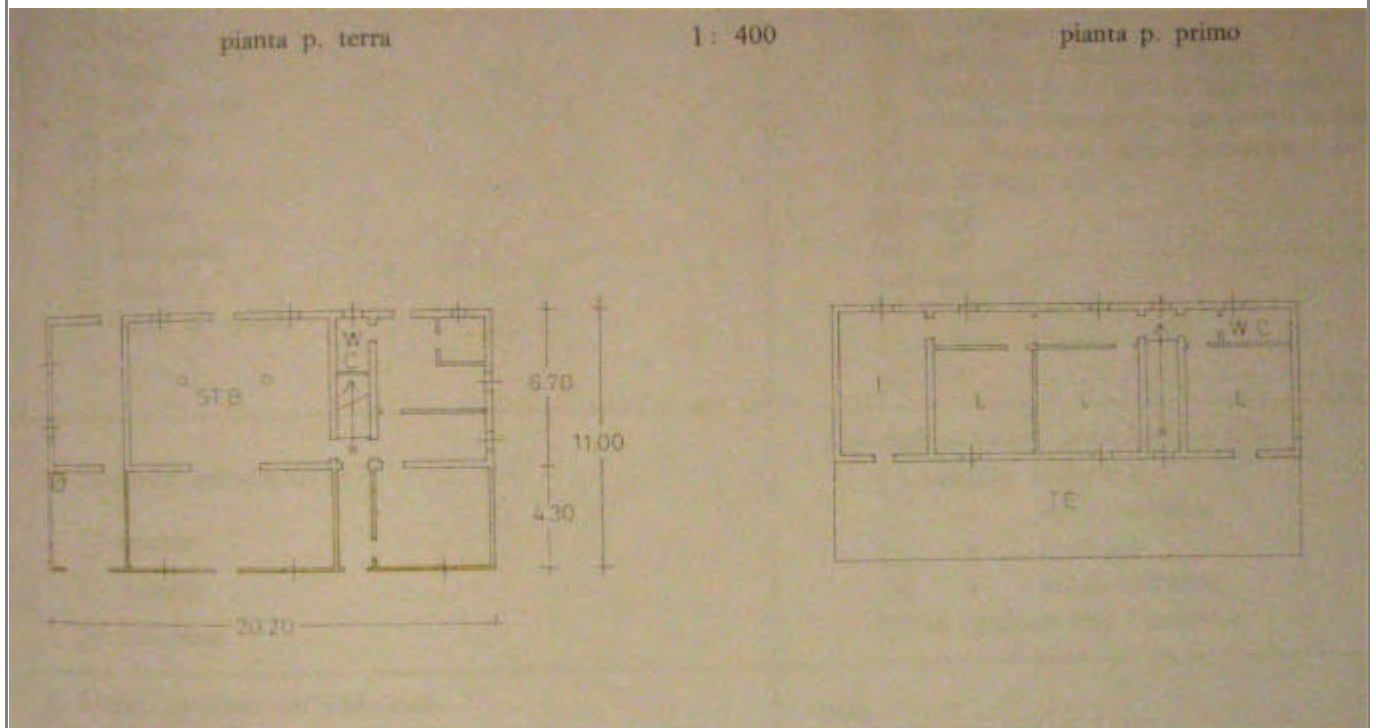
Rilievo ricavato da controllo in loco

**Note:** I muri sono in mattoni, intonacati. Il manto di copertura è costituito da coppi. E' presente una terrazza. Le modifiche architettoniche sono incoerenti, quelle tipologiche sono disorganiche.

**Stato di conservazione** : in buone condizioni

**Note:** Edificio esistente nel 1740 e ristrutturato nel 1960. Non è di alcun interesse architettonico. Il proprietario è il signor Fattori Dino.

Ristrutturazione edilizia A3

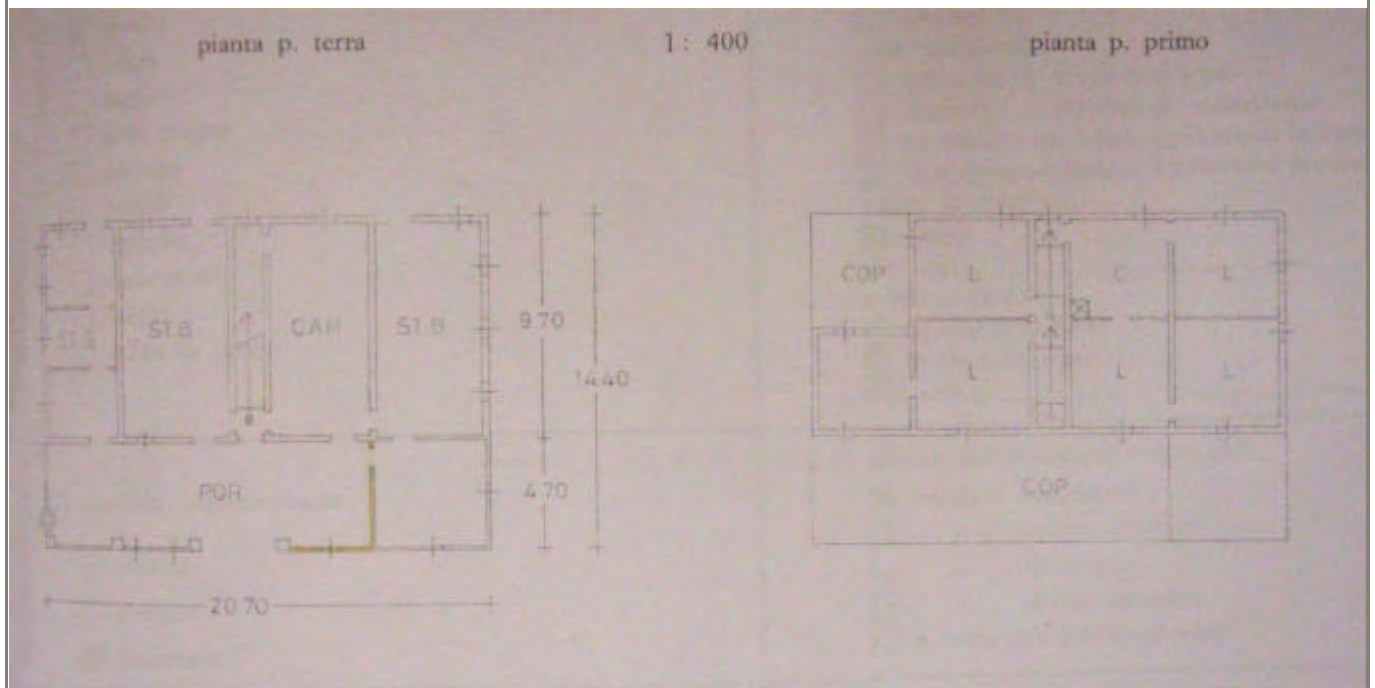
Rilievo ricavato da controllo in loco

**Note:** I muri sono in mattoni, intonacati. I solai sono su orditura secondaria e i pavimenti in cotto. Il manto di copertura è costituito da coppi e le architravature sono in piano in legno. E' presente un portico. Le modifiche architettoniche sono incoerenti, quelle tipologiche sono organiche alla tipologia.

**Stato di conservazione** : complessivamente mediocre

**Note:** Edificio antecedente al 1830. E' di interesse ambientale. La proprietaria è la sig.re Ravaglia Anna che risiede in una nuova costruzione poco distante dalla vecchia; pertanto l'edificio è adibito a servizio.

Restauro e risanamento conservativo di tipo A
