**SISTEMA INSEDIATIVO STORICO**

*Schede di analisi  
ed indicazioni operative  
relative agli edifici  
del territorio rurale*

# *il R.U.E. di Cesenatico*

SCHEDA DI ANALISI E INDICAZIONI OPERATIVE RELATIVE AGLI EDIFICI DEL TERRITORIO RURALE

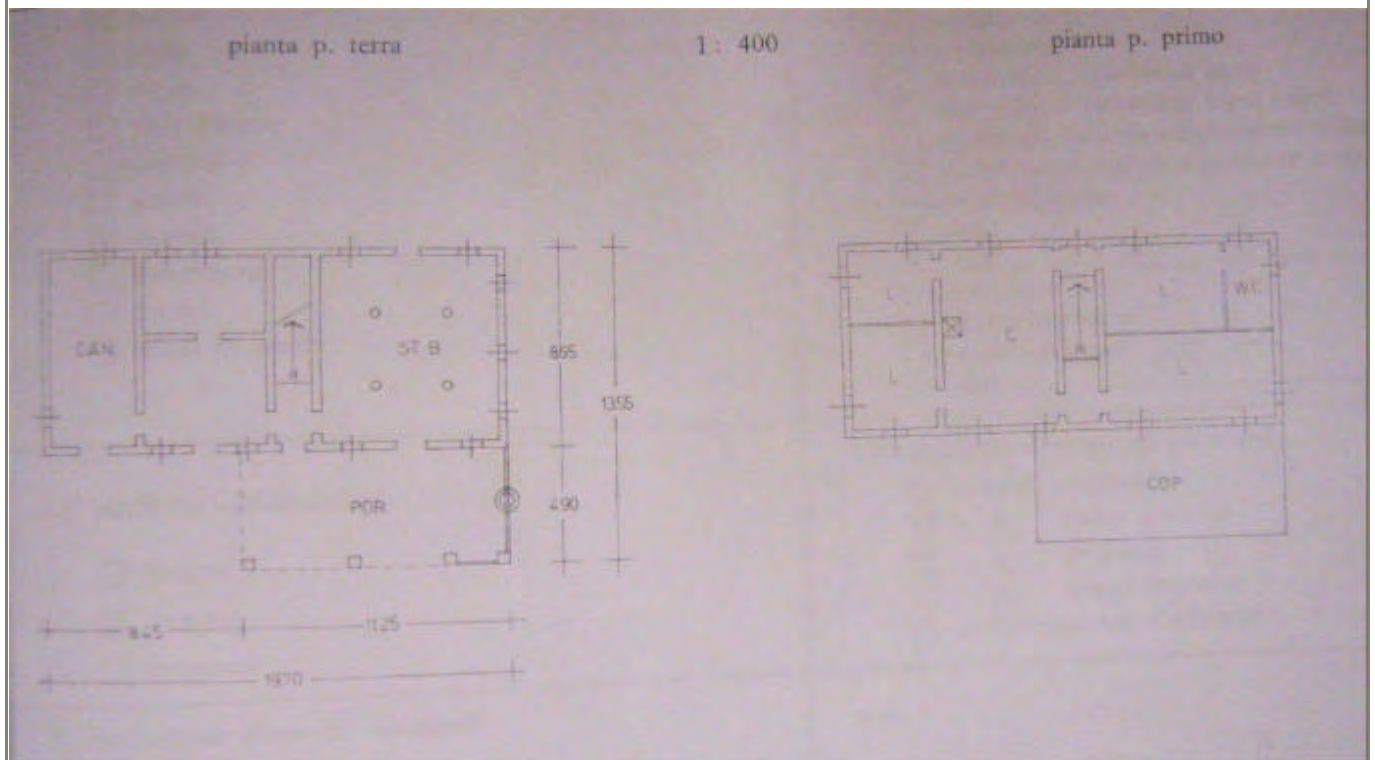
Rilievo ricavato da controllo in loco

**Note:** I muri sono in mattoni, intonacati. I solai sono su orditura secondaria e i pavimenti in cotto. Il manto di copertura è costituito da coppi. E' presente un portico. Le modifiche architettoniche sono coerenti, quelle tipologiche sono organiche alla tipologia.

**Stato di conservazione** : cattivo

**Note:** Edificio esistente nel 1740. L'edificio è adibito a servizio. E' di interesse tipologico. Il proprietario è il signor Sbarlati.

Restauro e risanamento conservativo di tipo A

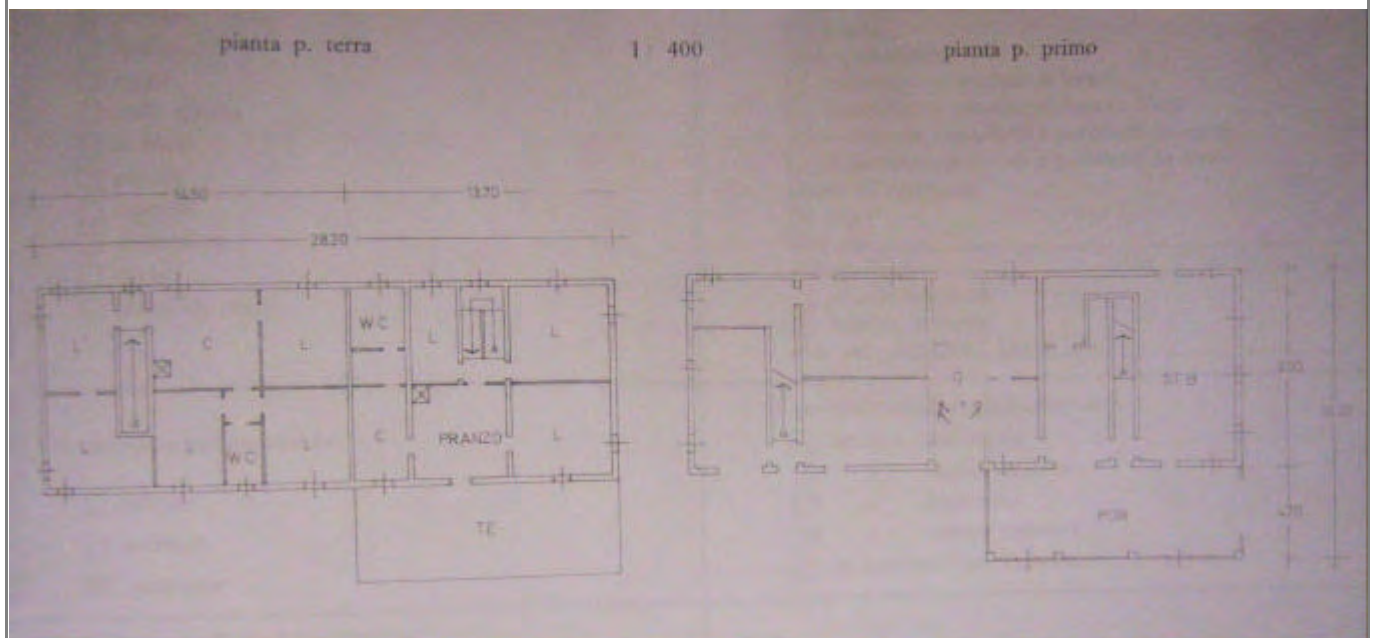
Rilievo ricavato da controllo in loco

**Note:** I muri sono in mattoni, intonacati. Il manto di copertura è costituito da coppi e le architravature sono in piano in legno e cemento armato. Sono presenti un portico ed una terrazza. Le modifiche architettoniche sono incoerenti, quelle tipologiche sono disorganiche.

**Stato di conservazione** : in buone condizioni

**Note:** Edificio esistente nel 1740. Non è di alcun interesse architettonico.

Ripristino tipologico

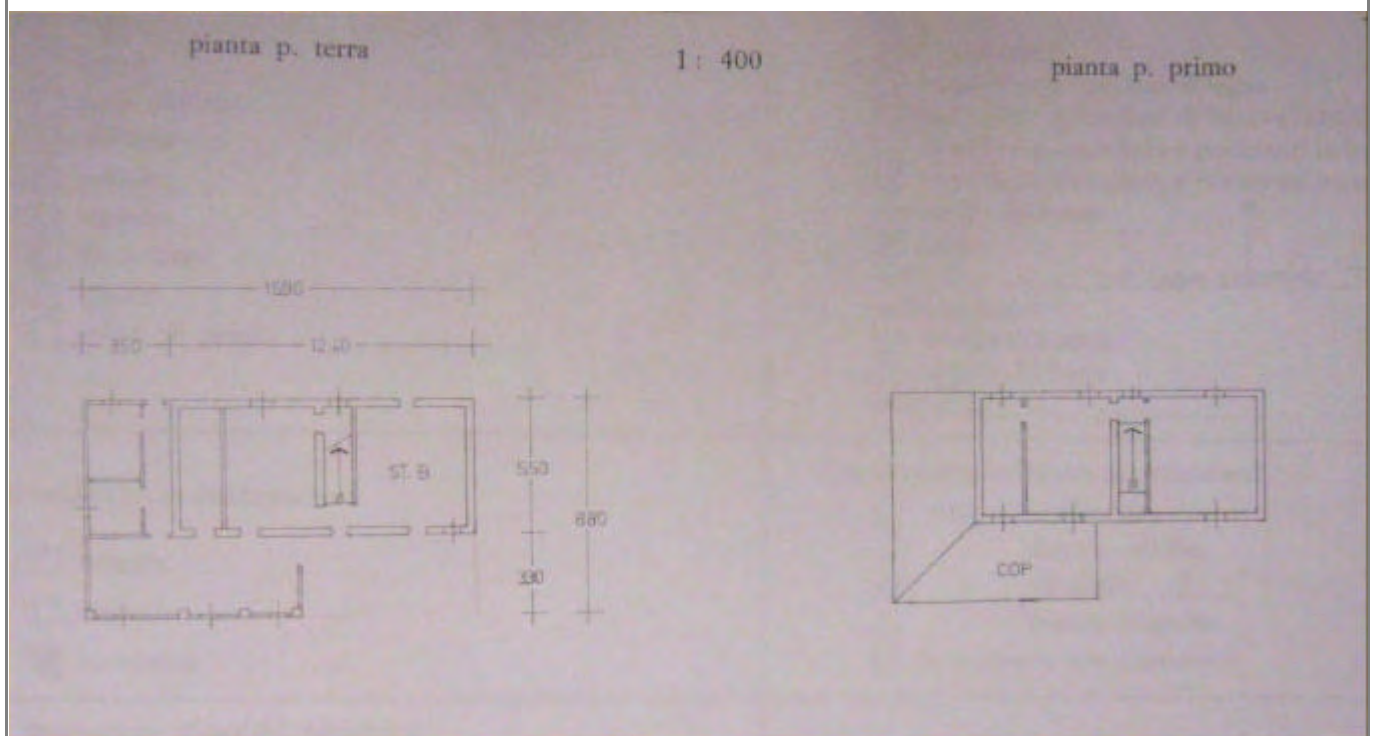
Rilievo ricavato da controllo in loco

**Note:** I muri sono in mattoni e pietrame, intonacati. I solai sono su orditura secondaria e i pavimenti in cotto (con varesi, tavelloni). Il manto di copertura è costituito da coppi. E' presente un portico, in parte demolito. Le modifiche architettoniche sono incoerenti, quelle tipologiche sono disorganiche.

**Stato di conservazione** : cattivo

**Note:** Edificio esistente nel 1740. L'edificio è adibito a servizio. Dallo stato di conservazione è dichiarato inabitabile. E' di interesse tipologico. Il proprietario è Ricchi Damiano.

Restauro e risanamento conservativo di tipo B
