Figura 83 –Stralcio della classificazione acustica – Scala 1:2.000

**COLLOCAZIONE DELL'AREA**

**DESCRIZIONE DELLE CRITICITÀ**

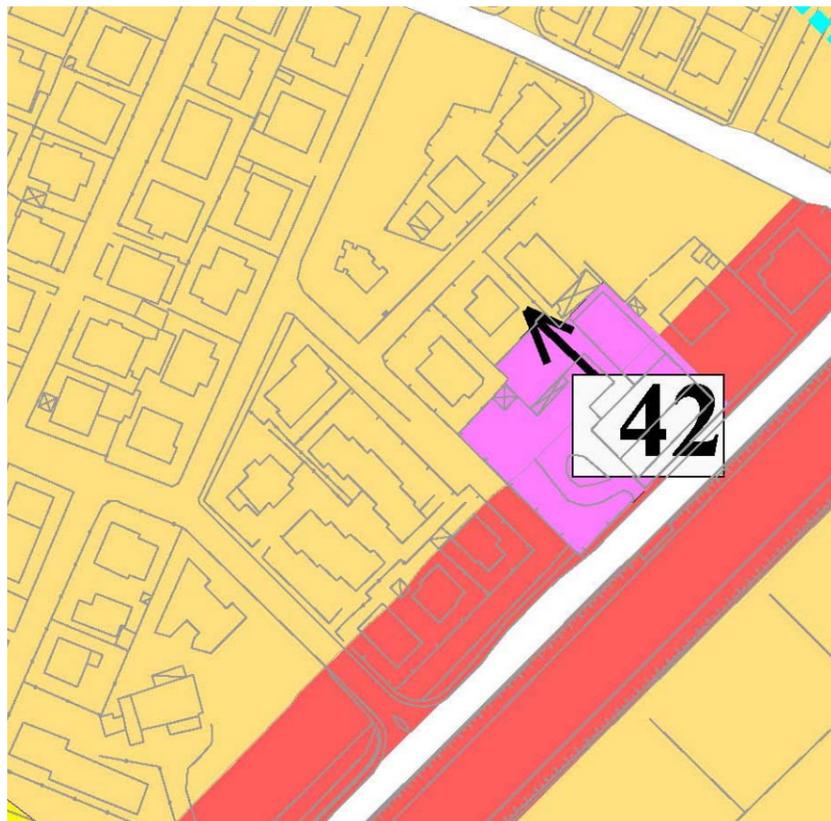
Si evidenziano criticità lungo il margine di NE ed est per adiacenza del sito, posto in classe acustica V, con l'ambito residenziale, posto in classe acustica III.

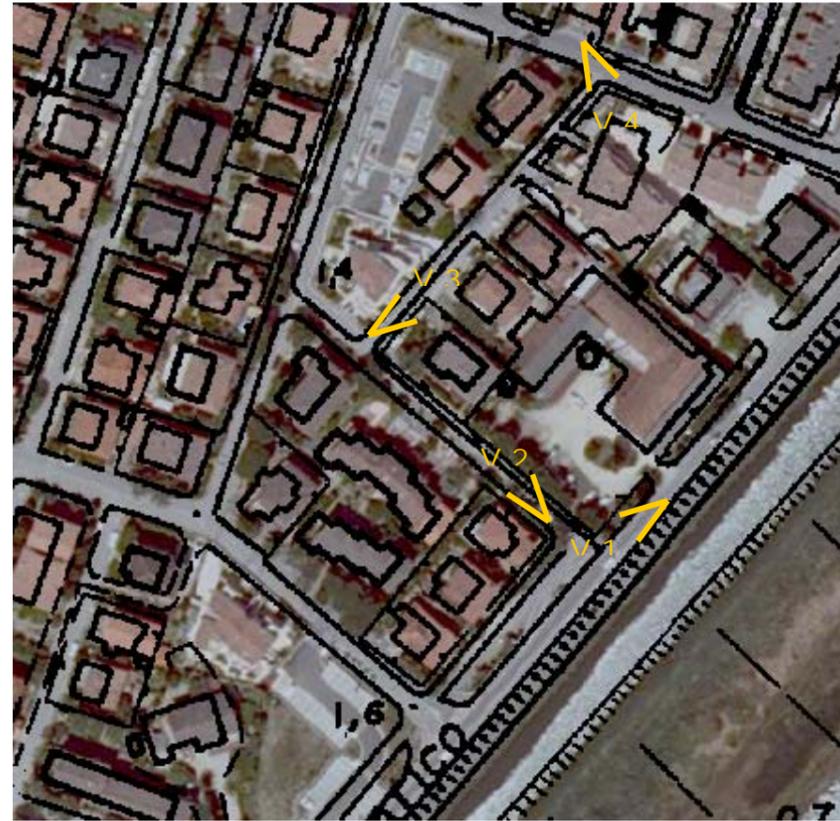
Figura 84 – Foto satellitare AGEA2008 – Scala 1: 2.000

L'area produttiva si trova nella frazione Madonnina - Santa Teresa, lungo via Cesenatico, poco più a sud del raccordo di questa con la SS16. Il sito si inserisce in un contesto residenziale particolarmente urbanizzato.

Non sono disponibili rilievi fonometrici in loco, ma è possibile assumere, dato il contesto limitrofo, come rappresentativi i rilievi svolti lungo via Cesenatico, poco più a sud dell'area in esame nel punto indicato nell'immagine satellitare a seguire.

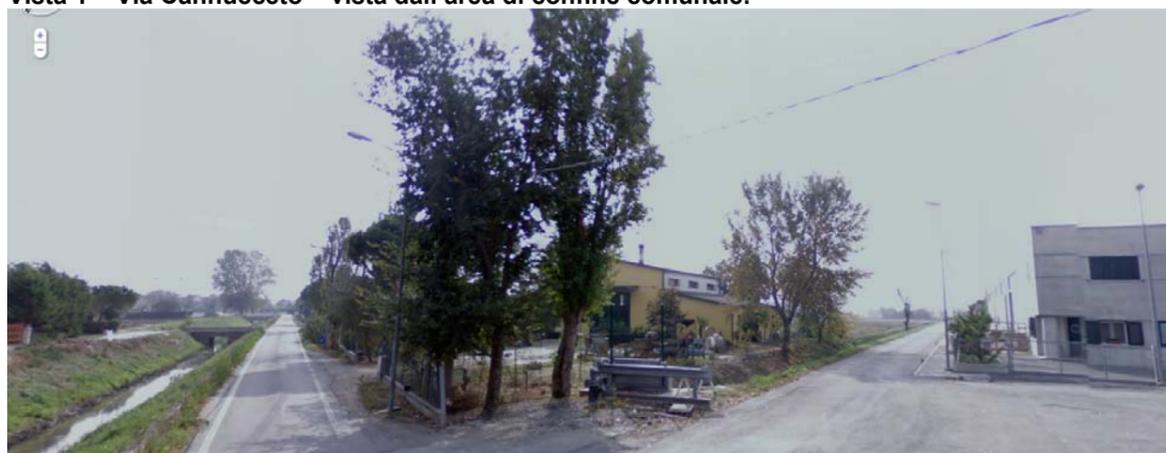
Vista 2 - Vista Cannucceto - area a confine con la zona produttiva (capanno attrezzi).

Si evidenziano criticità lungo tutto il perimetro dell'area in esame per l'adiacenza del sito, posto in classe acustica V, con il territorio rurale limitrofo, posto in classe acustica III. Le situazioni più critiche sono legate alla vicinanza, lungo via Cannucceto, di alcuni edifici ad uso residenziale annessi al territorio rurale. L'edificio più prossimo al sito è comunque una rimessa di attrezzi agricoli (vedi vista 2).

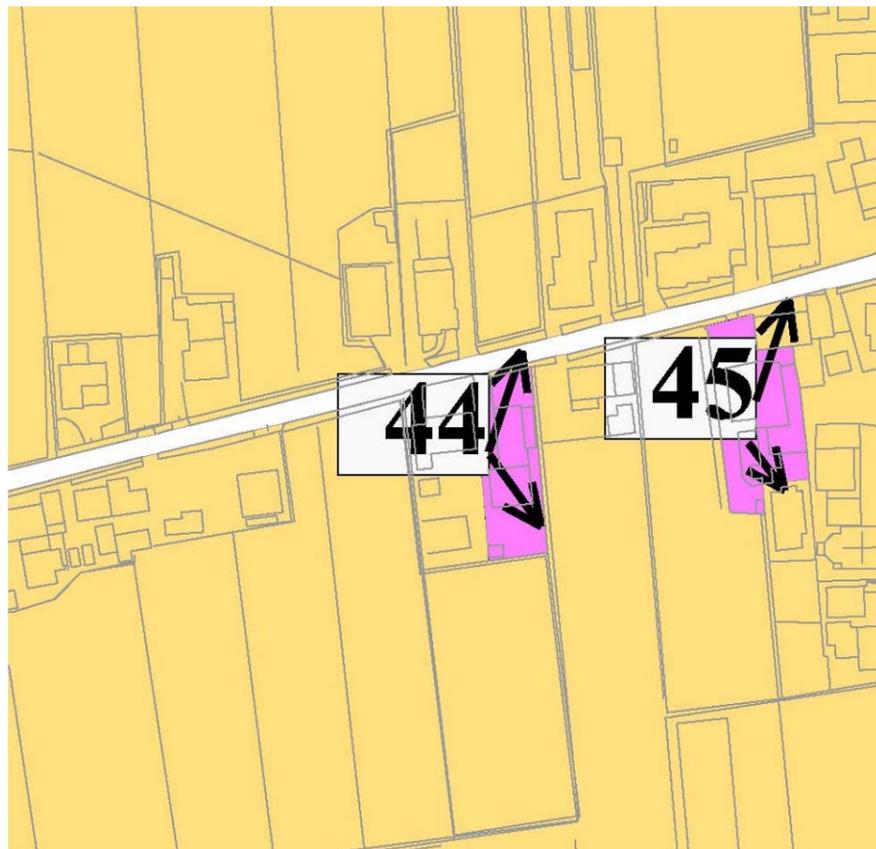
Figura 87 - Stralcio della classificazione acustica – Scala 1:2.000

Si riscontrano criticità lungo tutto il perimetro di entrambe le aree produttive per l'adiacenza di queste, poste in classe acustica V, con ambiti di classe III rappresentati da aree ad uso residenziale frammiste a terreni agricoli. Le situazioni di maggior criticità si hanno in corrispondenza del margine est e NE (vista 4), per quanto riguarda la criticità 45; mentre nord e NO (vista 1), per la criticità 44.

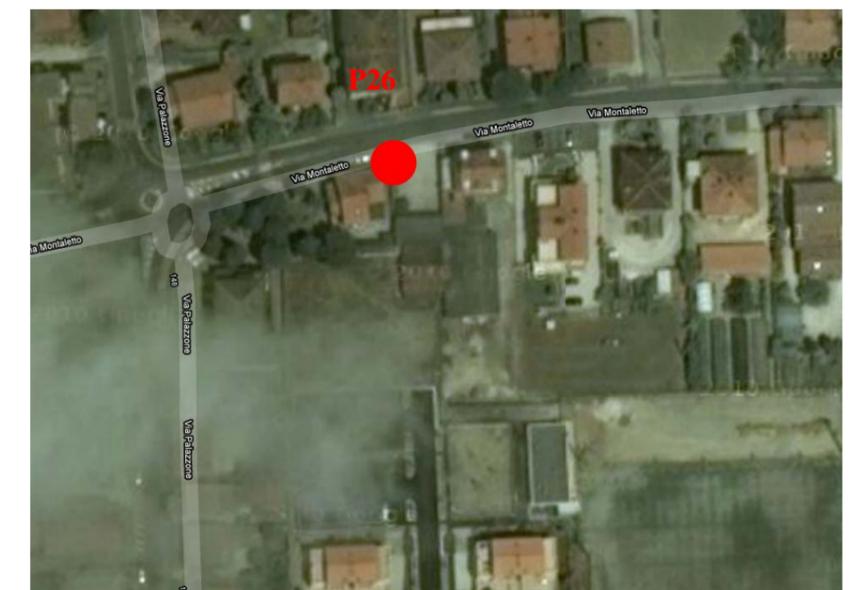
Il punto ricade in classe acustica III, per cui valgono i limiti di classe di 60 dB(A) diurni e 50 dB(A) notturni.

I livelli sonori medi ottenuti per il periodo diurno e per quello notturno sono riportati nella tabella sottostante.

I risultati evidenziano il costante e netto superamento dei limiti di classe III sia nel periodo diurno che notturno.

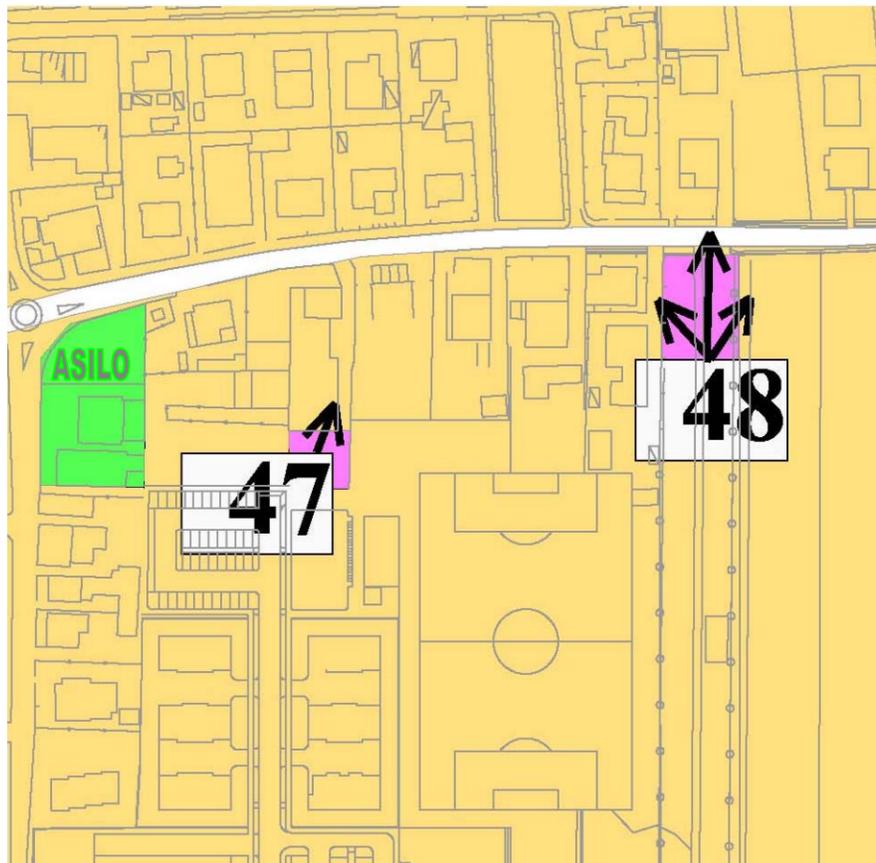
Figura 91 – Stralcio della classificazione acustica – Scala 1:2.000

Da Classificazione acustica si riscontrano criticità lungo tutto il perimetro di entrambe le aree per l'adiacenza di queste, poste in classe acustica V, con ambiti di classe III rappresentati da aree ad uso residenziale ed in parte rurale. Da sopralluogo fotografico si nota come in corrispondenza di entrambe le criticità al momento non sussistano attività, ma si tratti di ambiti a verde o incolti. In particolare in corrispondenza della criticità 48 si ha un'area piantumata con essenze arboree ed arbustive varie (si vedano le foto a seguire e la vista 1).

Le due aree, che da PRG sono classificate come produttive, dovranno comunque essere oggetto di variante del Piano di Classificazione Acustica, dato il riscontro da sopralluogo. Si prevede una riclassificazione in classe V di progetto.

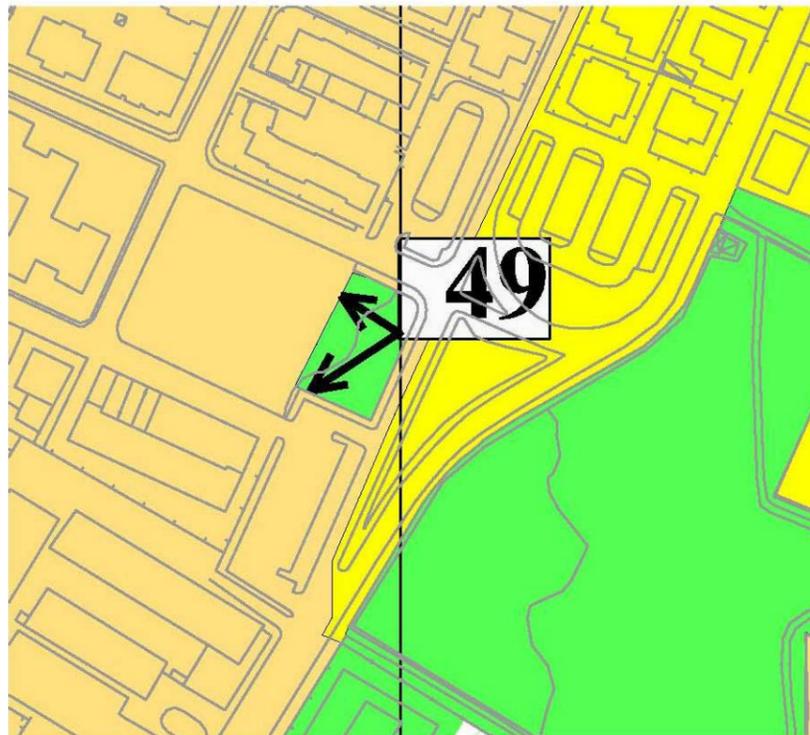
Figura 93 - Stralcio della classificazione acustica – Scala 1:2.000

Le criticità sono dovute al fatto che l'area, posta in classe acustica I, si trova immersa in un territorio classificato in classe III. Si tratta comunque di un territorio il cui uso è unicamente residenziale e a sua volta confinante con una classe II e con in prossimità un'area parco che è quasi a ridosso del sito stesso, pertanto si presume essere un'area acusticamente piuttosto silenziosa. Inoltre la stessa area, come mostra anche la foto satellitare, fa parte della più ampia area verde che si trova compresa tra via Terminillo - via Etna e via M. Bianco.

Le viste evidenziano infatti come anche quest'area sia ad oggi a verde seppur posta in classe acustica III, pertanto sarà ragionevolmente da valutare se con Variante alla Classificazione Acustica Comunale porre anche quest'area in adiacenza in classe I, dato che in parte da PRG sarà oggetto di collocazione di centri civici e sociali, o inserire, visti i connotati, il sito in oggetto invece in classe III.

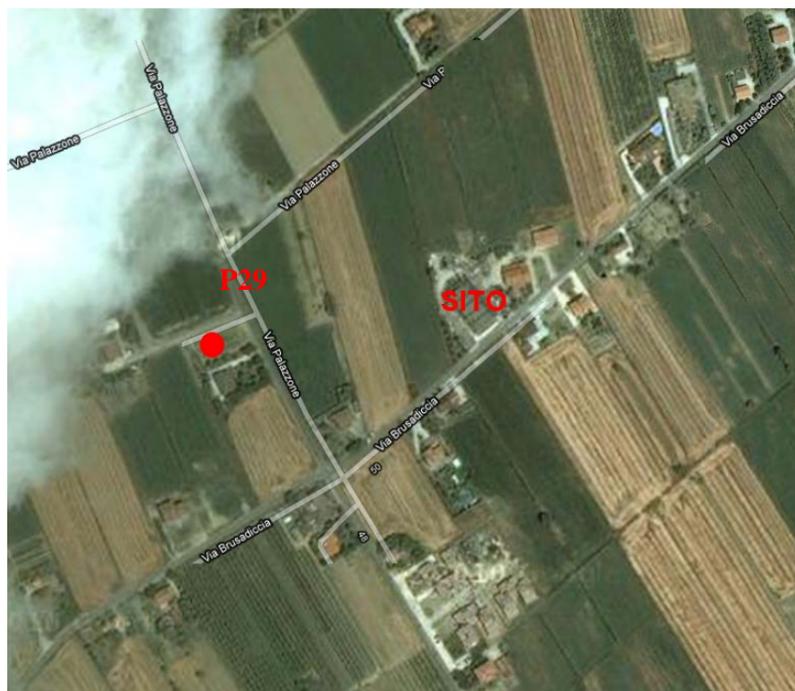
Il punto di misura si trova precisamente collocato come da immagine sottostante.

Da un punto di vista acustico ricade in territorio classificato in classe III per cui valgono i limiti di 60 dB(A) diurni e 50 dB(A) notturni.

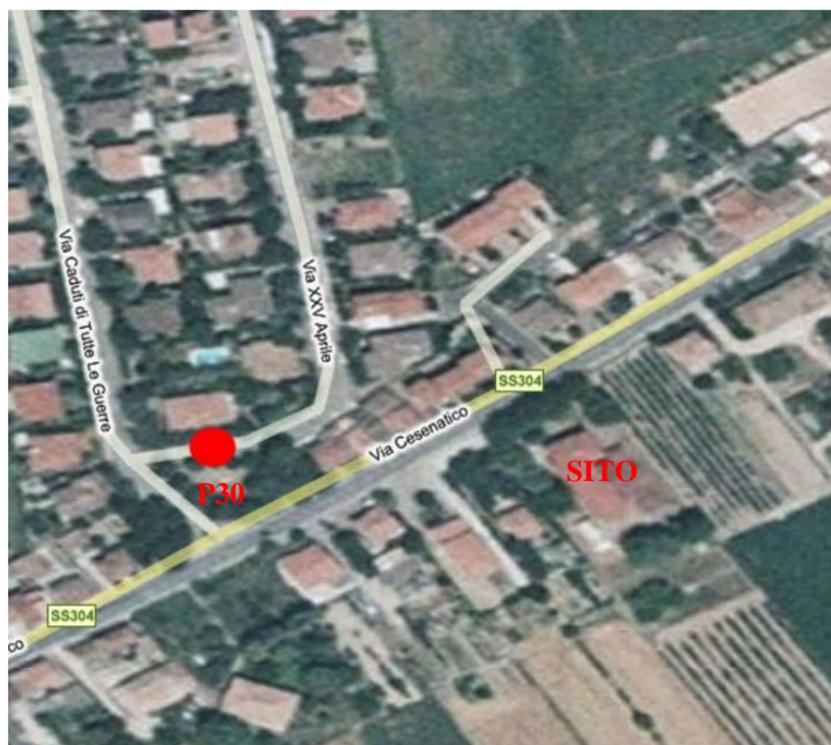
Son disponibili due rilievi fonometrici di 24 h, uno rappresentativo del periodo invernale l'altro estivo, a circa 100 m di distanza in linea d'aria dal sito, al limite della UTO di via Cesenatico, nel punto indicato nell'immagine a seguire, ossia lungo XXV Aprile.

I limiti acustici di riferimento sono quelli della classe III, ossia 60 dB(A) diurni e 50 dB(A) notturni.

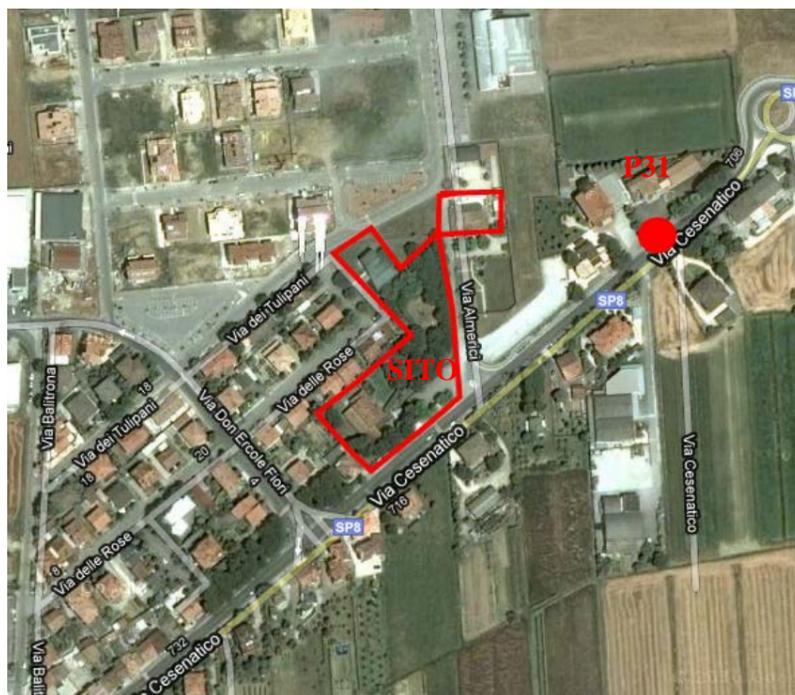
Per designare il rumore prodotto dalla sorgente stradale in oggetto (via Cesenatico) e quindi il clima acustico presente sul sito, si può far riferimento ai due rilievi fonometrici svolti in corrispondenza del punto P31, ossia nel piazzale dell'area parrocchiale lungo via Cesenatico e riportati già alla scheda 62.

Per ragioni di chiarezza viene di seguito riportata nuovamente la collocazione del punto e i valori medi registrati per periodo.

I livelli sonori medi registrati sono riportati nella tabella sottostante ed indicano un netto e marcato superamento dei limiti di classe IV a decretare una situazione di particolare criticità legata lungo il primo fronte di edifici posti a ridosso di via Cesenatico.
